## **За крок до відродження, за крок до руйнування...**

Крівельов Л.І., Волкова С.Г.

Державне підприємство «Державний науково-дослідний інститут  
будівельних конструкцій (ДП НДІБК)», м.Київ

## **Реконструкція житла. Випуск 13**

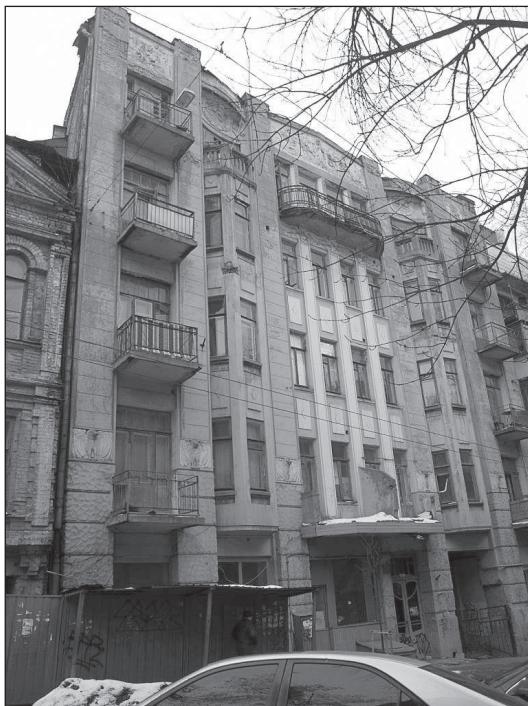
Рисунок 1. Головний фасад будинку

Зафіковані значні дефекти в балконах головного фасаду – відшарування захисного шару бетону, корозія арматури плити і тримальних сталевих балок. Найбільш зруйнованим є балкон над парадним входом до будинку. Okрім плити в ньому зруйнована декоративна бетонна огорожа (рисунок 1).

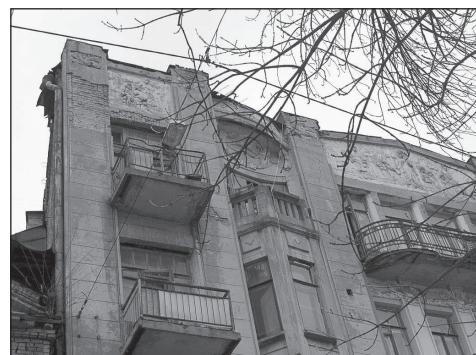
б)

Рисунок 3. Елементи декора фасада:  
а – барельєфи грифонов на «лопатках» стіни;  
б – фриз

- відшарування штукатурки в верхніх частинах крайніх «лопаток» (рисунок 3, б);
- тріщини в штукатурці в верхніх частинах двох середніх «лопаток»;
- незначні тріщини в штукатурці в межах цоколя і 1-го поверху.

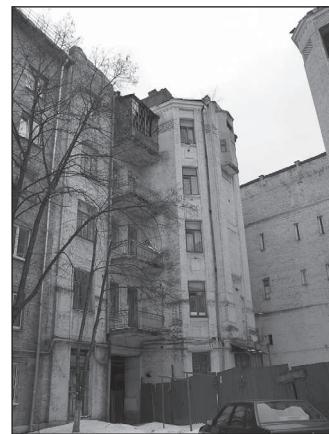
б)

Рисунок 5. Загальний вигляд подвір'я, 1983 р. (а)  
та різаліт з закладеними прорізами в стіні будинку №12-А  
для виходу на перехідні містки до флігеля, 2010 р. (б)

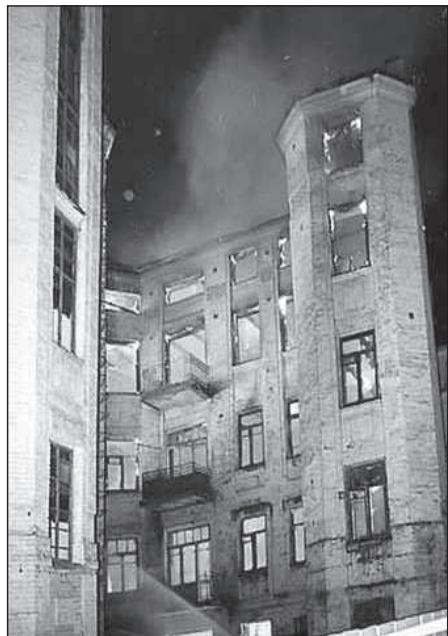
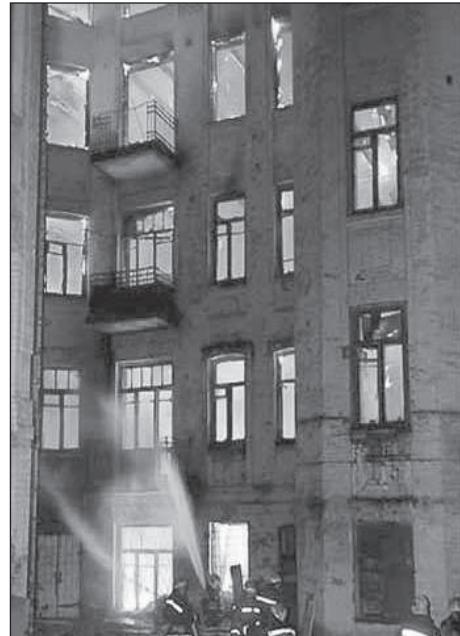
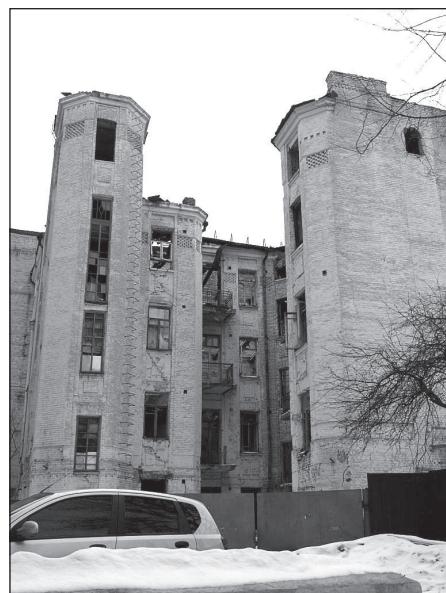
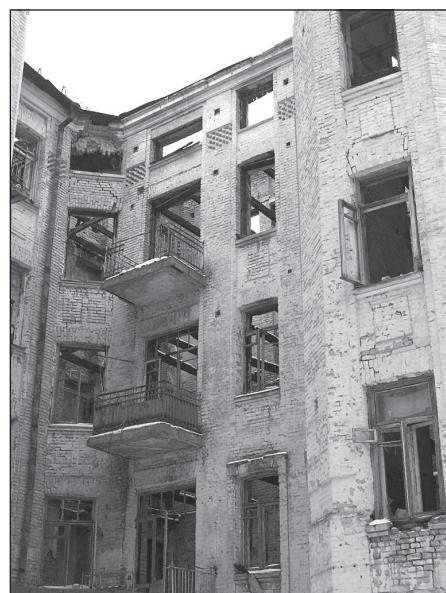
Рисунок 6. Фрагменти фасада флігеля:  
а, б – під час пожежі, березень 2007 р. [3];  
в, г – березень 2010 р. [7]

Станом на кінець ХХ ст. обидва будинки понесли певні втрати: знищеної перехідні містки з основного будинку до флігеля (рисунок 5), масляний живопис на стінах холу першого поверху основного будинку, огорожі балконів замінені на масові (примітивні) конструкції, зруйновано складну огорожу великого балкону на 2-му поверсі (рисунки 1, 4, а), в деяких квартирах втрачений ліпний декор. Флігель зазнав руйнувань внаслідок великої пожежі (рисунок 6), що сталася в квітні 2007 р. [3].

Флігель після пожежі 2007 р. знаходиться в аварійному стані. Переクリття вигоріли. Стіни будинку мають велику кількість тріщин, які могли утворитися природно внаслідок довготривалої експлуатації, так і в результаті впливу високої температури під час пожежі. Тріщини є по всіх перемичково-підвіконних частинах прорізів та по прорізах вікон у сходах. Тріщини є майже на всіх стінах.

4. Флігель після пожежі 2007 р. знаходиться в аварійному стані. Стіни мають велику кількість тріщин, які могли утворитися природно, внаслідок довготривалої експлуатації, так і в результаті впливу високої температури під час пожежі. Відновлення будинку є проблематичним як з технічного, так і економічного боків.

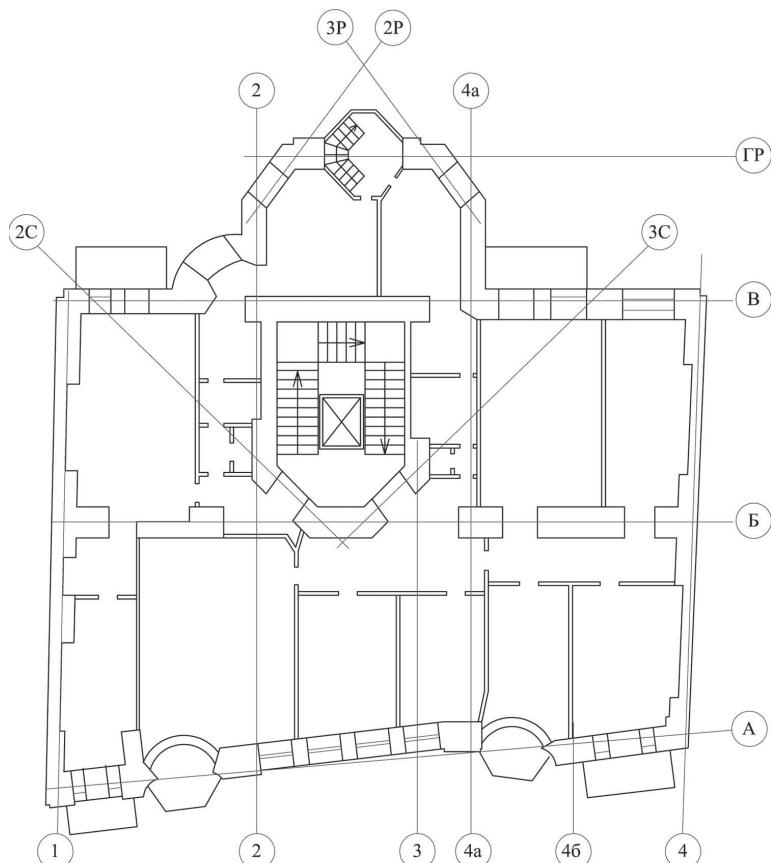
**Рисунок 7. Схема розташування стін**

Аналіз схеми розташування стін дозволяє зробити висновок про те, що головними тримальними стінами будинку є стіни по осіх «А», «Б» та «В» (рисунок 7). В центрі будинку розташований неправильний шестикутник стін сходової клітини. До стіни по осі «В» притискається багатокутна стіна ризаліту (осі стін сходової клітини мають індекси «С», ризаліту – «Р»).

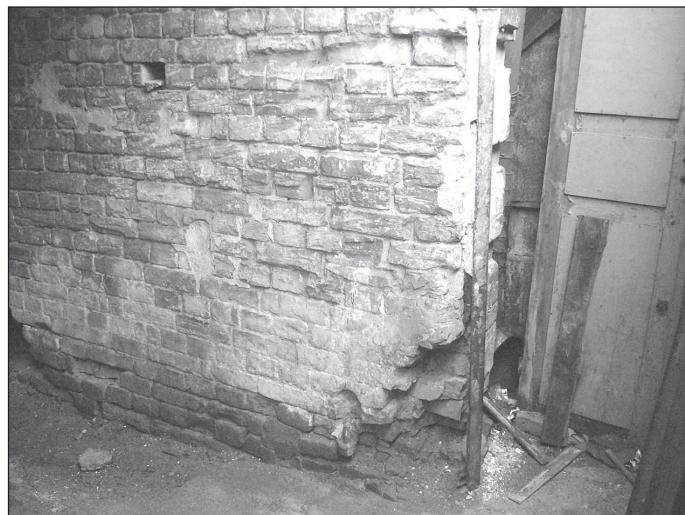
**1-й поверх.** При вході в стінах є сліди враження цегляного мурування грибком. Є тріщини в підвіконнях в ризаліті і при вході. В стінах проїзду в нижній частині є суттєва ерозія цегляного мурування (рисунок 8). В верхній частині проїзду є тріщина з розкіттям 3-4 мм, яка проходить від початку зовнішньої фасадної стіни до низу завдовжки 2,0 м.

Рисунок 8. Будинок 14А. Руйнування мурування цокольної частини стіни головного фасаду в місці проїзду
