ЭКСПЕРИМЕНТАЛЬНЫЕ ИССЛЕДОВАНИЯ ЖЕСТКОСТИ ЖЕЛЕЗОБЕТОННЫХ КОНСТРУКЦИЙ В ЗОНЕ НАКЛОННЫХ ТРЕЩИН

В статье приведены методика экспериментальных исследований и экспериментальные данные прогибов по всей длине железобетонной конструкции с детальным изучением жесткости в пролете «среза»; ширины раскрытия нормальных и наклонных трещин на уровне оси продольной и поперечной растянутой арматуры и вдоль всего профиля трещины; изменения расстояния между трещинами и длины трещин по мере увеличения нагрузки с проверкой их многоуровневого образования, наличия эффекта нарушения сплошности и др. параметров, позволяющих выполнить сопоставительный анализ жесткости железобетонных конструкций в зоне наклонных трещин.

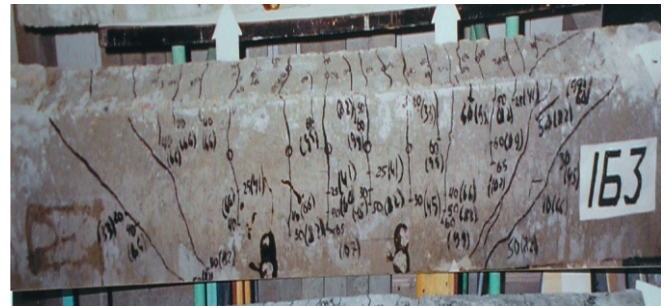
Рис. 4. Общий вид картины трещинообразования железобетонной конструкции ІБ3 первой серии

Разрушение железобетонных балок первой серии характеризовалось непрерывным нарастанием прогиба при сохранении нагрузки на одном уровне и увеличением ширины раскрытия трещин до 1,5 мм на уровне оси продольной и поперечной растянутой арматуры (рис. 4).

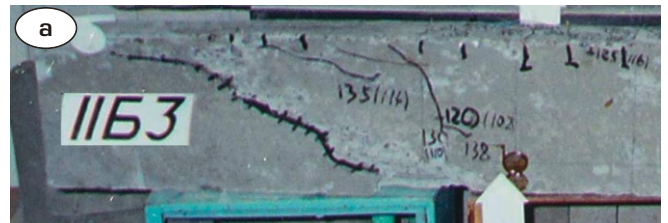
Рис. 5. Опытный образец (а) и схема развития и раскрытия трещин в опытном образце ІБ3; правая боковая поверхность (б):

I – нижняя грань балки; II – ось арматуры; III – линия расположения на расстоянии 40 мм от оси арматуры; IV – верхняя грань балки

В соответствии с поставленными задачами основной акцент был поставлен на прогибы и на картины развития и раскрытия наклонных трещин, образование и развитие которых наблюдалось не только со стороны растянутой продольной арматуры, но и в зоне нейтральной оси с последующим их развитием к верхним и нижним граням железобетонной конструкции. Схемы развития и раскрытия наклонных трещин, полученные в проведенных экспериментальных исследованиях, приведены на рис. 5.

В табличках на рис. 5 приведены: в числителе ступени нагружения (разрушающая нагрузка $P_u = 123,25$ кН); в знаменателе – ширина раскрытия трещин на соответствующих ступенях в миллиметрах.

рина раскрытия 0,03 мм. При этой же нагрузке появились наклонные трещины с шириной раскрытия 0,1 мм. При нагрузке 80 делений по манометру 400 кгс/см^2 (76,53 кН) раскрытие наклонных трещин достигало 0,15 мм, а при $P = 102,04$ кН – 0,3 мм. При этом нормальные трещины практически не раскрывались – ширина их раскрытия на некотором удалении от оси арматуры составляла 0,04 мм. При нагрузке $P = 106$ кН имеющиеся наклонные трещины имели следующее раскрытие: 0,25 мм, 0,30 мм–0,50 мм, 0,50 мм–0,60 мм. При этом нормальные трещины на уровне арматуры имели практически нулевое раскрытие. При нагрузке $P = 110,54$ кН имеющиеся наклонные трещины имели следующее раскрытие: 0,5 мм, 0,75 мм–0,90 мм, 0,95 мм.

При нагрузке $P = 119,04$ кН ширина раскрытия имеющихся наклонных трещин составляла: 0,6 мм, 0,8 мм, 1,2 мм. Разрушение балки произошло по наклонному сечению от развития («среза» сжатого бетона) наклонной трещины при нагрузке $P = 123,25$ кН.
