## **За крок до відродження, за крок до руйнування...**

Крівельов Л.І., Волкова С.Г.

Державне підприємство «Державний науково-дослідний інститут  
будівельних конструкцій (ДП НДІБК)», м.Київ

## **Реконструкція житла. Випуск 13**

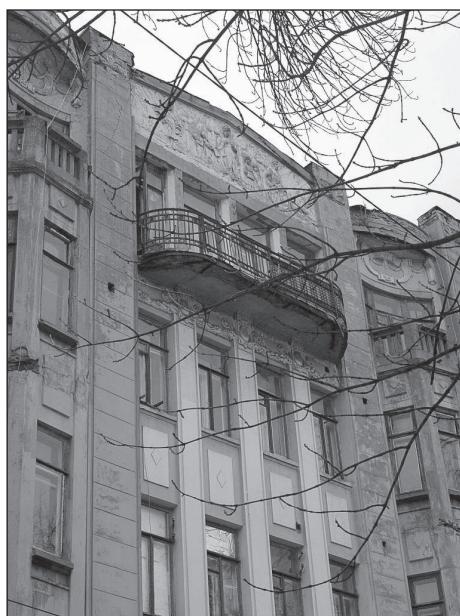
Рисунок 2. Фрагмент головного фасаду

- має масивний балкон на 2-му поверсі та балкон з ажурною огорожею на останньому 5-му поверсі (рисунки 1, 2);
- завершується сюжетним багатофігурним рельєфом (рисунок 2).

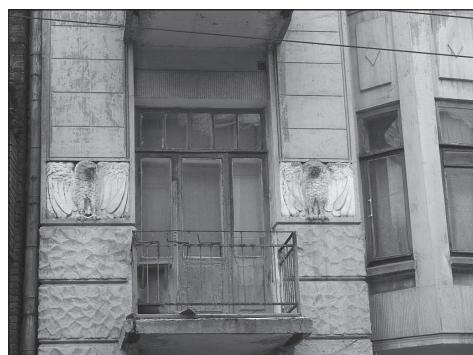
а)

- відшарування штукатурки в верхніх частинах крайніх «лопаток» (рисунок 3, б);
- тріщини в штукатурці в верхніх частинах двох середніх «лопаток»;
- незначні тріщини в штукатурці в межах цоколя і 1-го поверху.

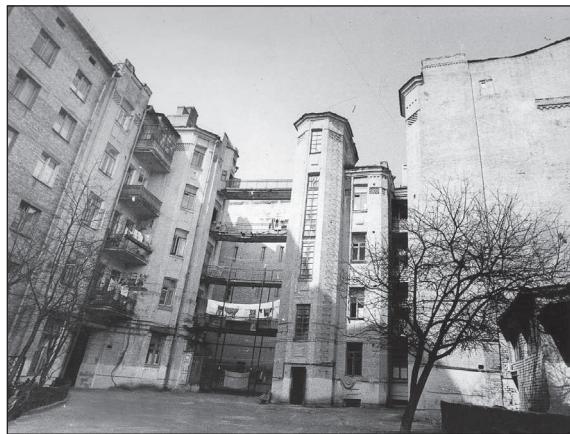
Архітектура основного будинку з боку подвір'я більш стримана. Потужний, значно виступаючий ризаліт в центрі, багатогранний в плані, підкреслює монументальність споруди. Він розташований проти крила флігеля, яке починається вежеподібною конструкцією, так само багатогранною в плані, як і ризаліт основного будинку. Це врівноважує композицію забудови подвір'я (рисунок 5).

Станом на кінець ХХ ст. обидва будинки понесли певні втрати: знищеної перехідні містки з основного будинку до флігеля (рисунок 5), масляний живопис на стінах холу першого поверху основного будинку, огорожі балконів замінені на масові (примітивні) конструкції, зруйновано складну огорожу великого балкону на 2-му поверсі (рисунки 1, 4, а), в деяких квартирах втрачений ліпний декор. Флігель зазнав руйнувань внаслідок великої пожежі (рисунок 6), що сталася в квітні 2007 р. [3].
